КОЛИЗЕЙ

А.Г.ЦИРЕС

АРХИТЕКТУРА КОЛИЗЕЯ

МОСКВА
1940

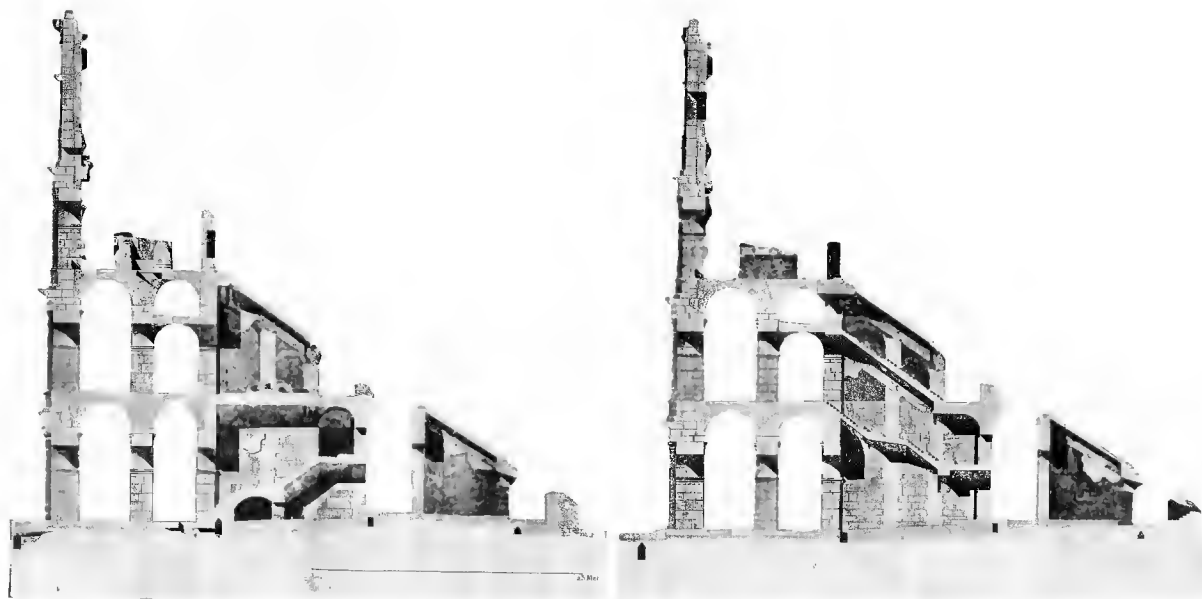
Т а б л и ц а X V . Р а з р е з ч е р е з а р к у № 10 (с л е в а) , р а з р е з ч е р е з а р к у № 11 (с п р а в а) .

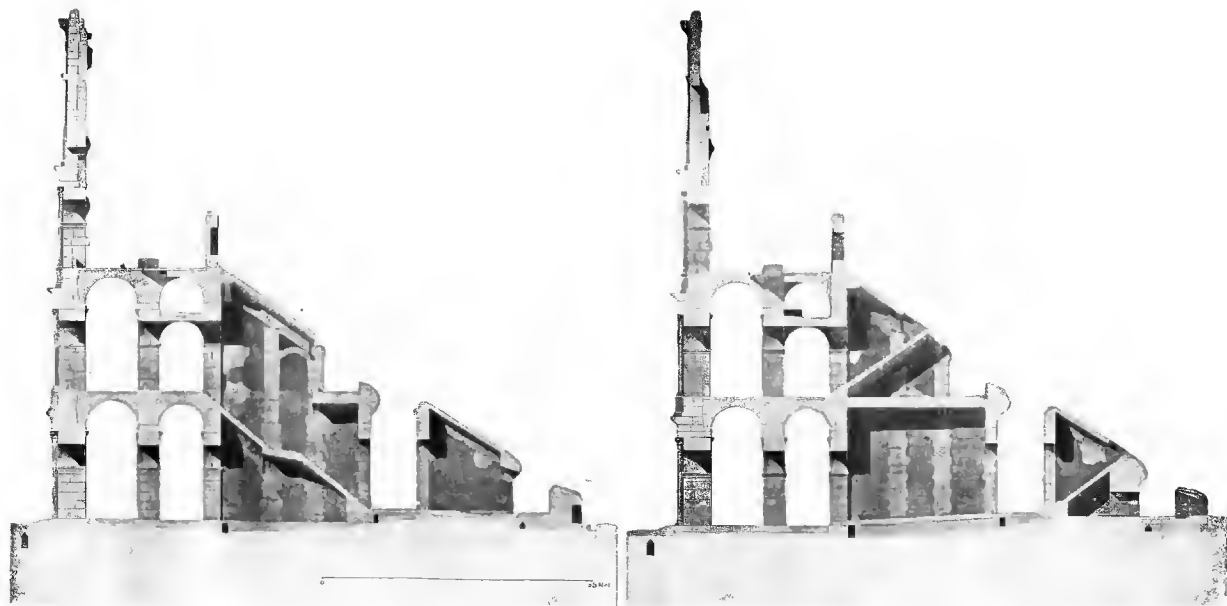
Таблица XVI. Разрез через арку № 12 (слева); разрез через арку № 13 (справа)

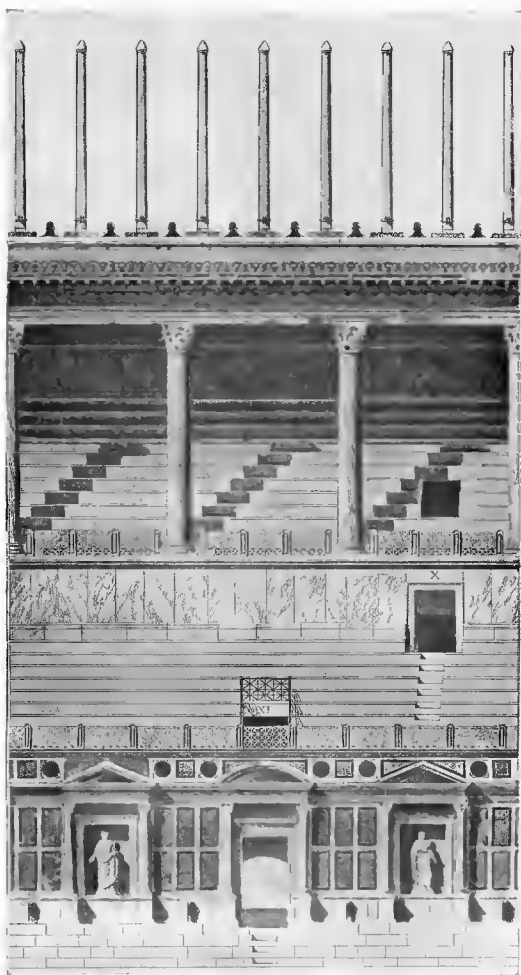
Таблица XXI. Реконструкция верхних ярусов Колизея (Дюк).
